OGGETTO: Presa d'atto della relazione tecnica recante "analisi preliminare sulle criticità di alcuni sentieri del Parco San Bartolo."

**ANALISI PRELIMINARE SULLE CRITICITA' DI
ALCUNI SENTIERI DEL PARCO SAN BARTOLO.**

RELAZIONE TECNICA

Rif.3604
Settembre 2025

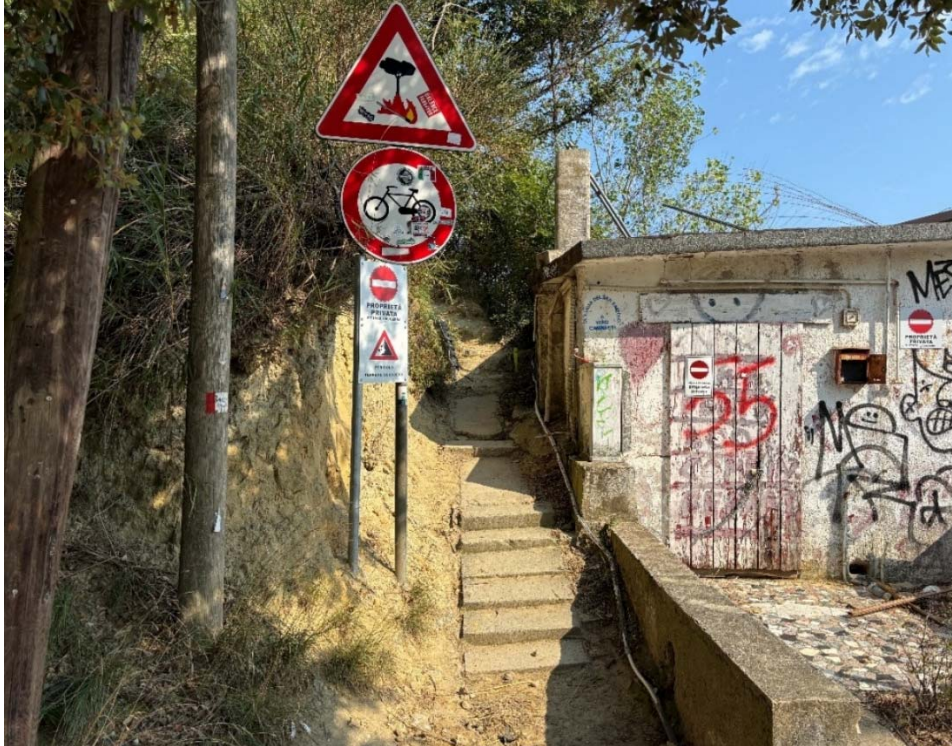
Foto 1

Il sentiero inizia in adiacenza alla strada provinciale (Foto 1), con una serie di gradini che nel primo tratto sono adiacenti al manufatto abbandonato.

I gradini esistenti sono in parte ammalorati.

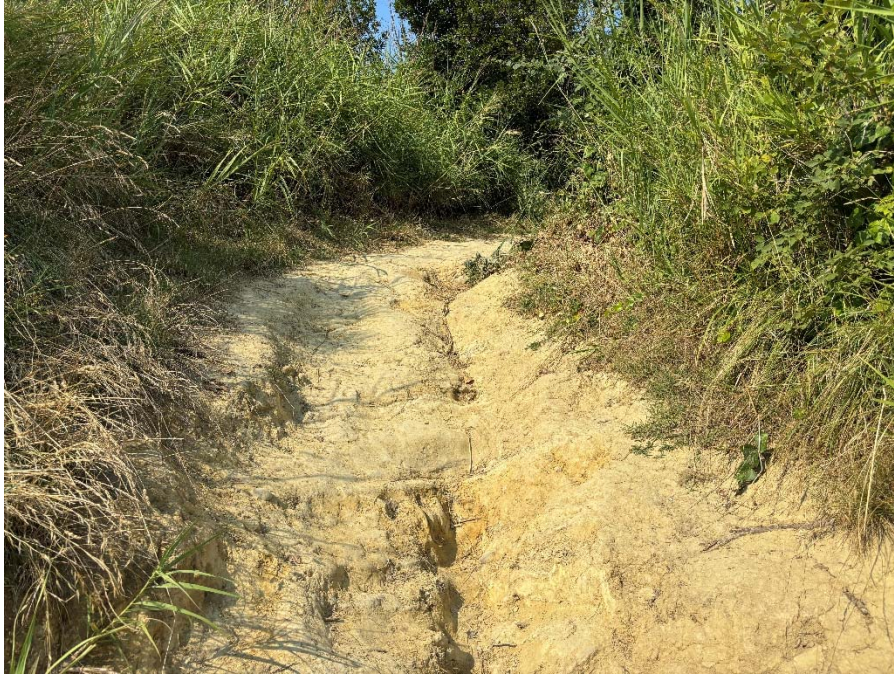
Foto 2

Nel tratto sovrastante, il sentiero, presenta un fondo irregolare con tagli anche trasversali, creati dall'erosione delle acque meteoriche (Foto 2).

Si consiglia di allargare ed approfondire i solchi esistenti con una piccola benna a braccio rovescio, così da consentire la posa in opera di ghiaie grossolane o cogoli da inglobarsi con un'adeguata rete (oppure installare un'opera tipo "materassino Reno").

Il tutto poi ricoperto con un telo tessuto non tessuto e terreno naturale, così da ridurre le irregolarità esistenti. Tale intervento consentirà il deflusso delle acque attraverso le ghiaie e/o cogoli riducendo sensibilmente i fenomeni erosivi.

In alternativa si possono posizionare legni trasversali al sentiero, ben fissati, sempre allo scopo di rallentare il flusso delle acque e l'erosione.

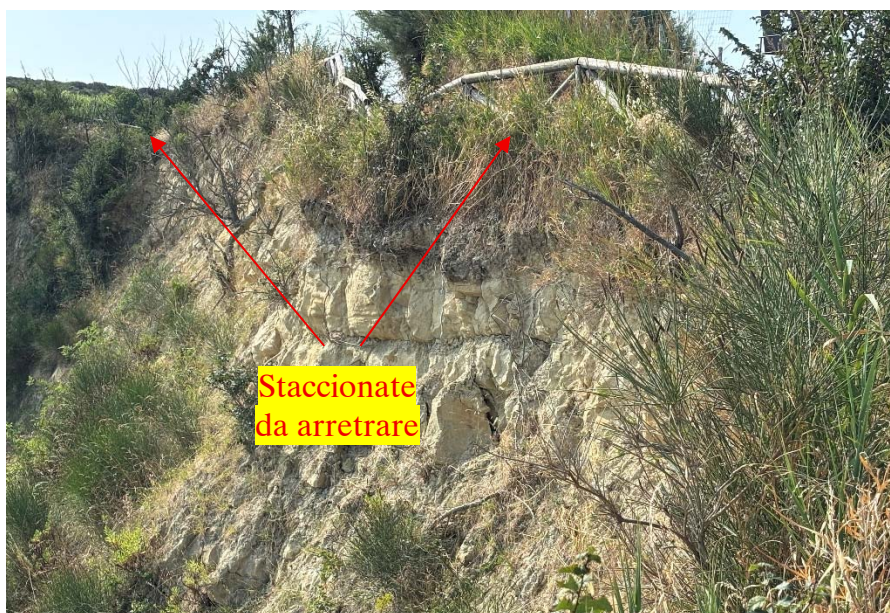
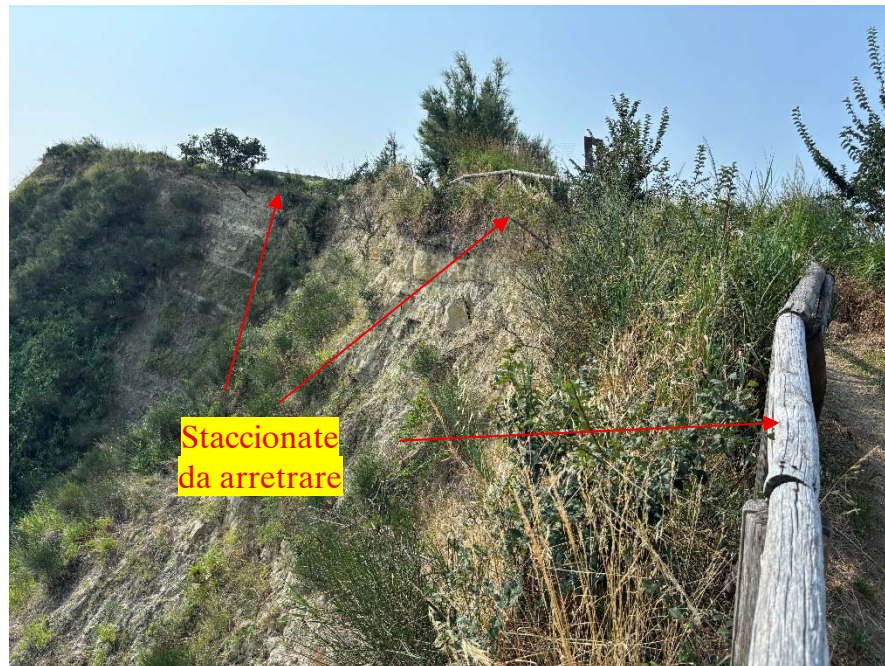
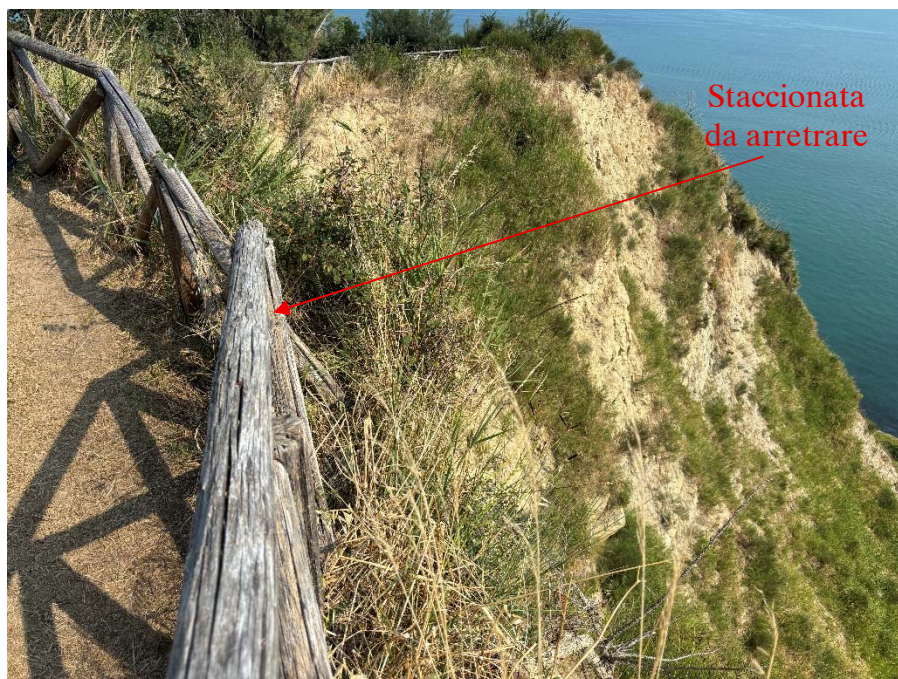
Proseguendo lungo il sentiero non ci sono particolari problemi fino a circa 250 metri dalla partenza, da cui partono una serie di tratti in cui la staccionata lato mare risulta posizionata sul ciglio della ripida scarpata.

Le Foto 3, Foto 4 e Foto 5, mettono in evidenza le criticità dei tratti adiacenti alla falesia, che, pur costituita da terreni stratificati con una buona giacitura, è sottoposta ad un intenso processo erosivo che associato alle elevate pendenze contribuisce ad aumentare il grado di pericolosità in tali tratti.

Nei vari tratti critici, la staccionata esistente dovrà allontanarsi dal ciglio scarpata, spostando il sentiero a ridosso della rete di confine (Foto 6).

Il dislivello interposto tra l'attuale sentiero e la rete dovrà essere portato in quota con del terreno di riporto opportunamente costipato.

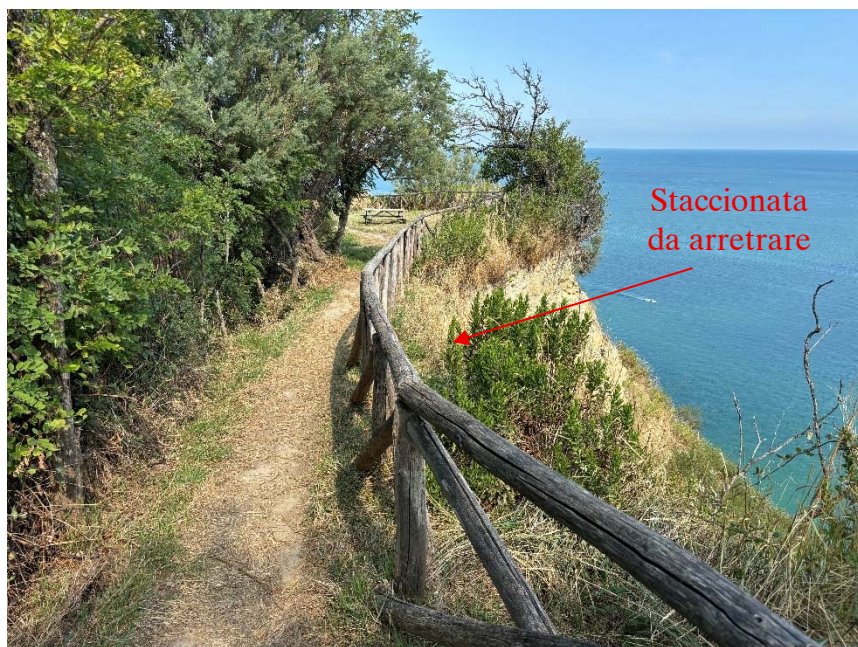
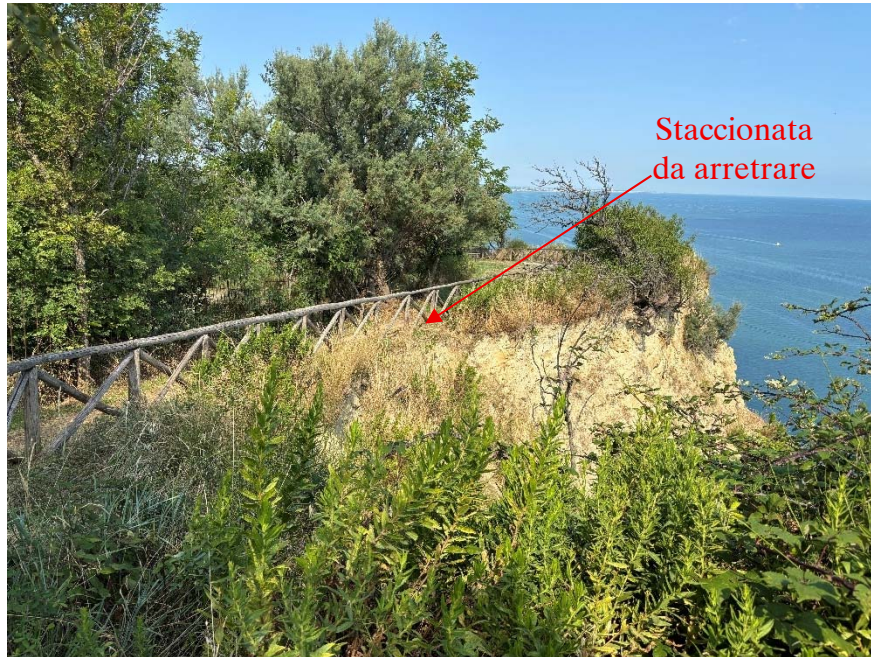
Gli interventi di cui sopra possono interrompersi in corrispondenza dell'area di sosta ("Tetto del mondo") che si affaccia sul porto di Vallugola (Foto 7e Foto 8)

In tali tratti oltre ad allontanare la staccionata si dovranno prevedere lavori di mitigazione sulla scarpata tipo rafforzamento corticale.

Il rafforzamento corticale, potrà essere realizzato mediante la posa in opera di una rete metallica aderente al versante accoppiata a una biostuoia in fibra di cocco interposta a due reti in polipropilene resa solidale al terreno con ancoraggi passivi.

Gli ancoraggi e il reticolo di contenimento andranno definiti in fase di progetto.

Si consiglia il posizionamento di capisaldi per monitorare, nel corso degli anni, la velocità di arretramento dei cigli di scarpata più critici.

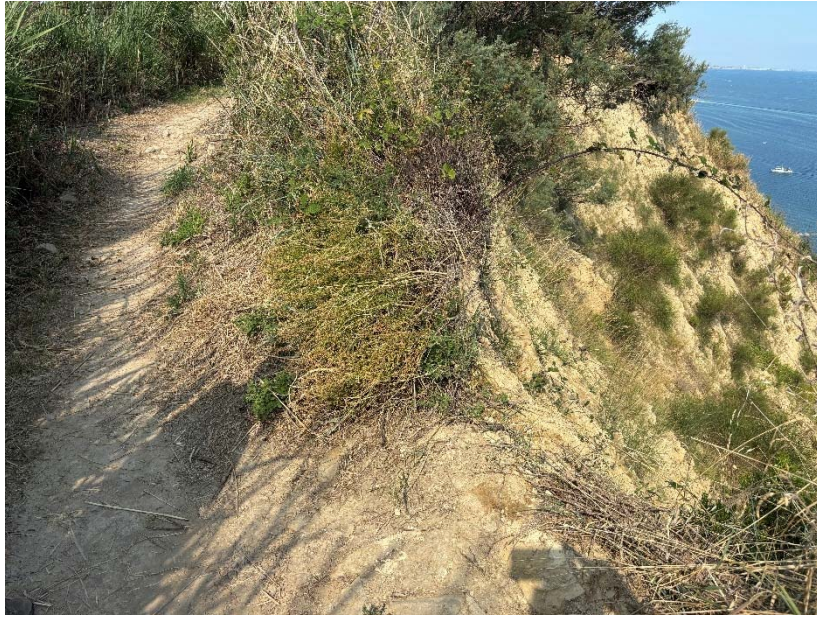
Foto 11

Proseguendo oltre il piazzale, il sentiero si presenta in discrete condizioni (Foto 9 e Foto 10), salvo un tratto (Foto 11) dove questo corre in prossimità del ciglio scarpata e non risulta protetto; quindi dovrà essere realizzata una staccionata.

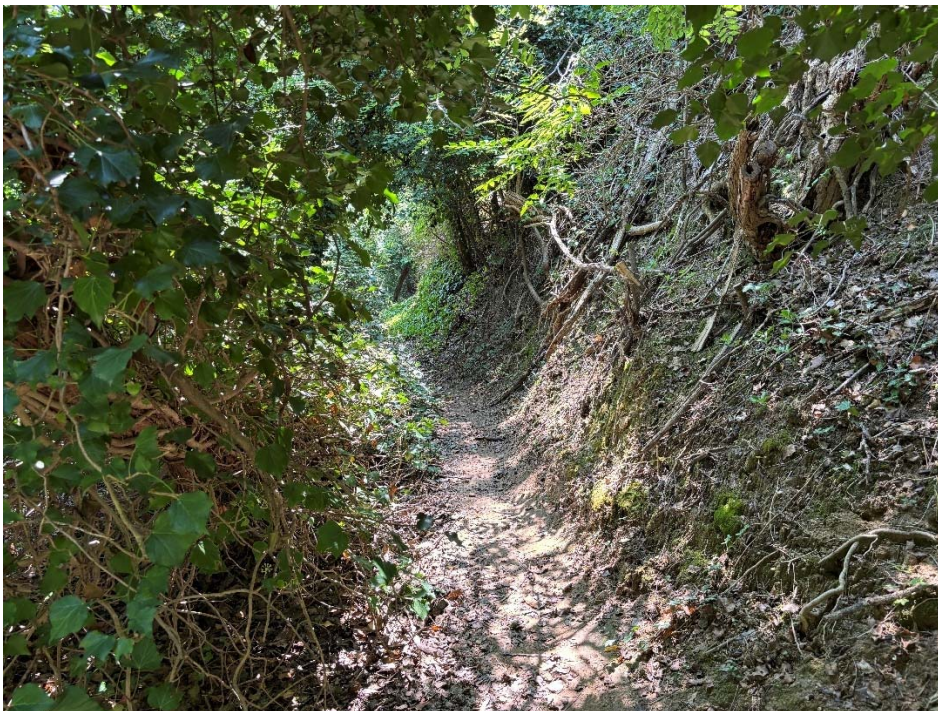
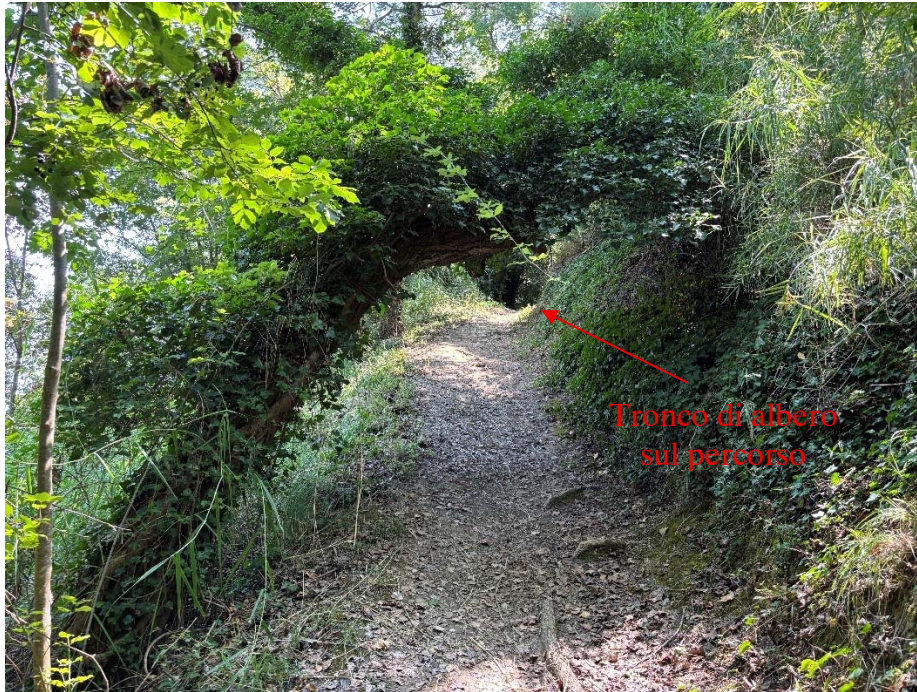
Proseguendo, il sentiero scende e si riduce sensibilmente la sua larghezza (Foto 14); lungo il percorso sono presenti tronchi ad altezza uomo, pericolosi (Foto 15).

In questo tratto si consiglia di allargare il sentiero sul lato destro scendendo e tagliare i tronchi pericolosi.

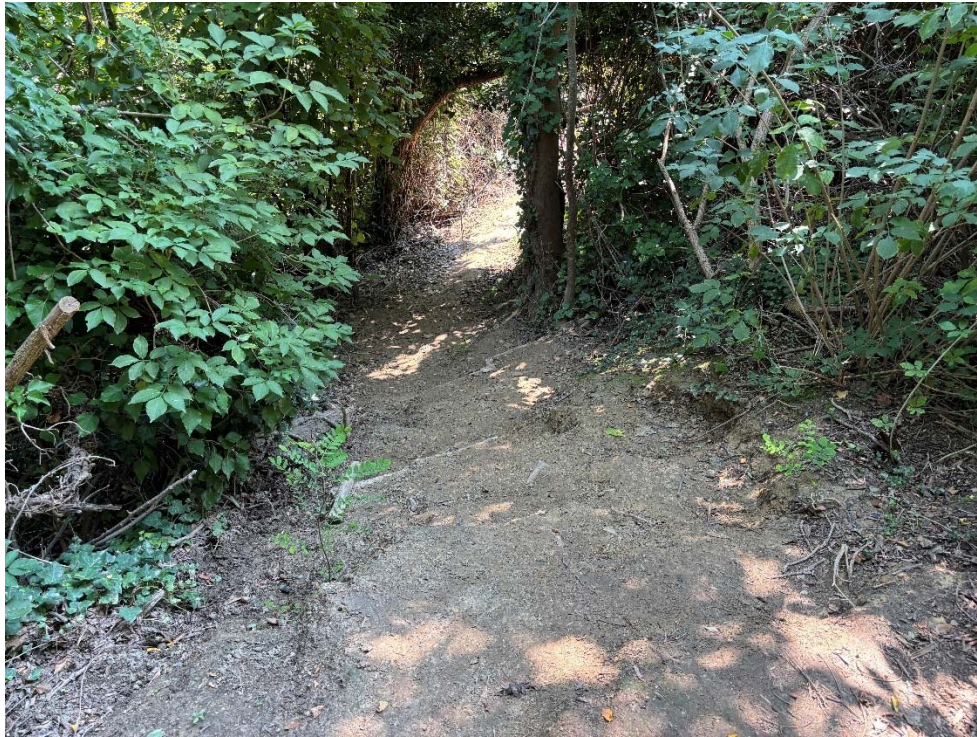
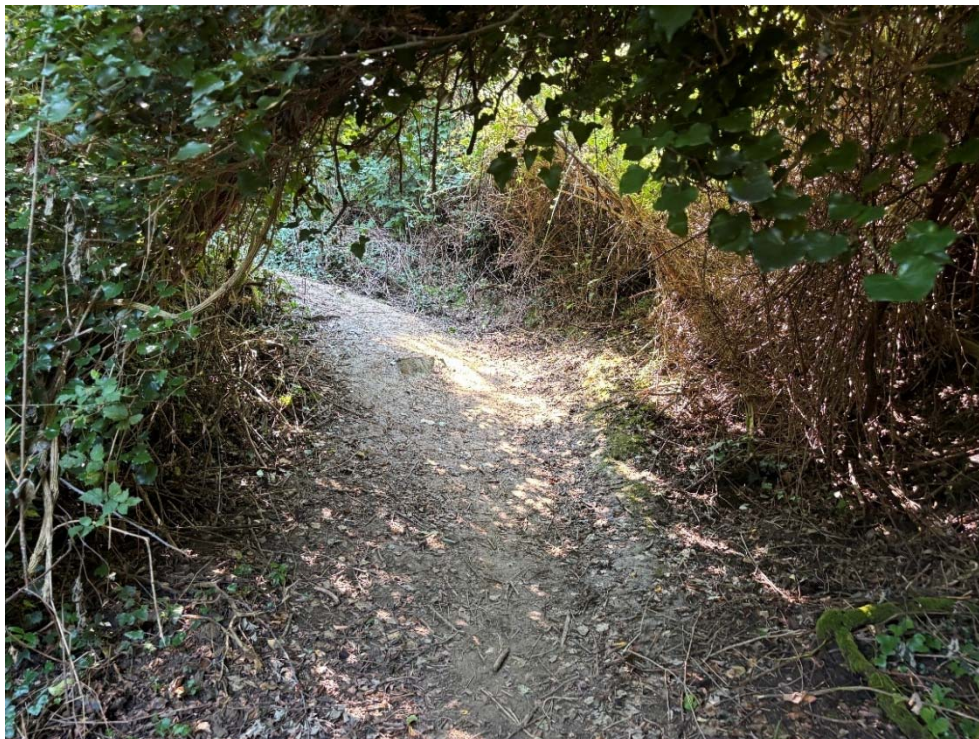
Dopo aver percorso circa 50-70 metri è stato rilevato un abbassamento repentino sul sentiero (Foto 16) che a nostro avviso rappresenta il ciglio laterale della frana che ha interessato il versante. Proseguendo oltre, dopo vari avvallamenti, il sentiero sale fino ad arrivare ad un altro salto morfologico (Foto 17) che rappresenta il ciglio opposto della frana.

Il movimento franoso è deducibile solo dai due tagli laterali non più attivi e mascherati dalla fitta vegetazione poiché, attualmente, vista la fitta vegetazione non è possibile individuare altri elementi caratteristici della frana.

L'attuale percorso risulta attualmente difficoltoso ed in caso di piogge intense e prolungate, poiché è posto in una depressione, sarà difficilmente transitabile.

Si consiglia di spostare e ridefinire il tracciato, con pendenze più contenute, sul lato monte, anche se ricadrà inevitabilmente sempre nel vecchio corpo franoso.

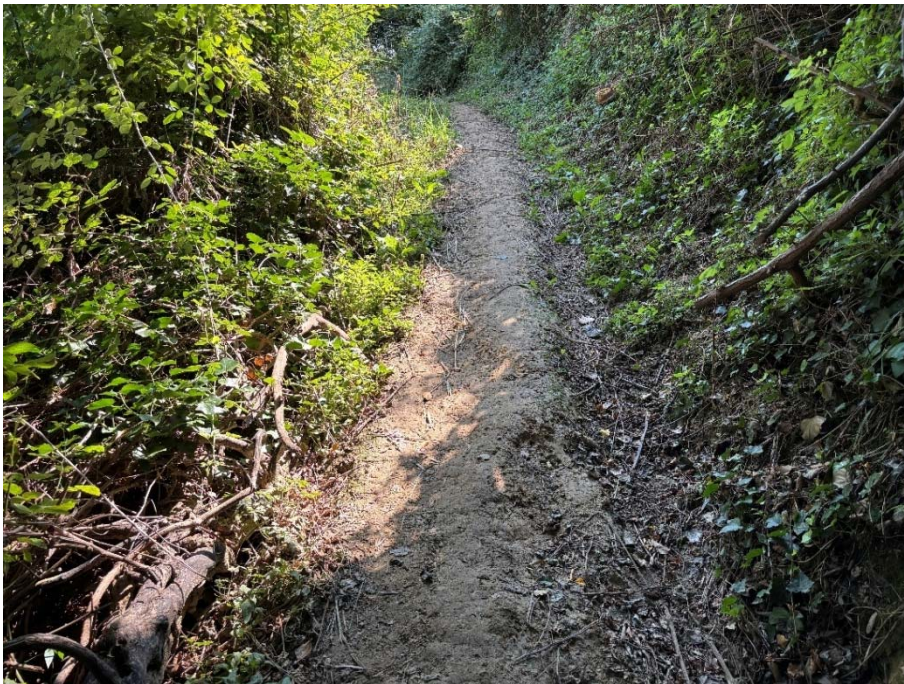
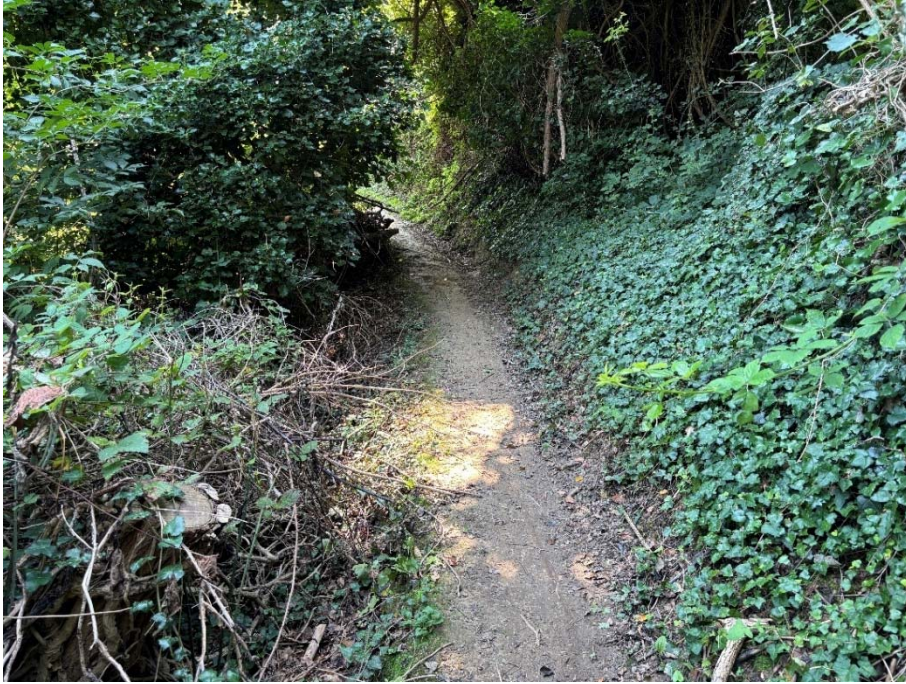
Quindi si sale in direzione del Ristorante il Sorpasso ed il sentiero si presenta stretto (Foto 18 e Foto 19); sul fianco valle spesso è presente una piccola scarpata di raccordo con il pendio, nascosta dalla vegetazione, che potrebbe rappresentare un pericolo.

In tale tratto si consiglia la realizzazione di palizzate in legno per migliorare la sicurezza sul fianco valle del sentiero.

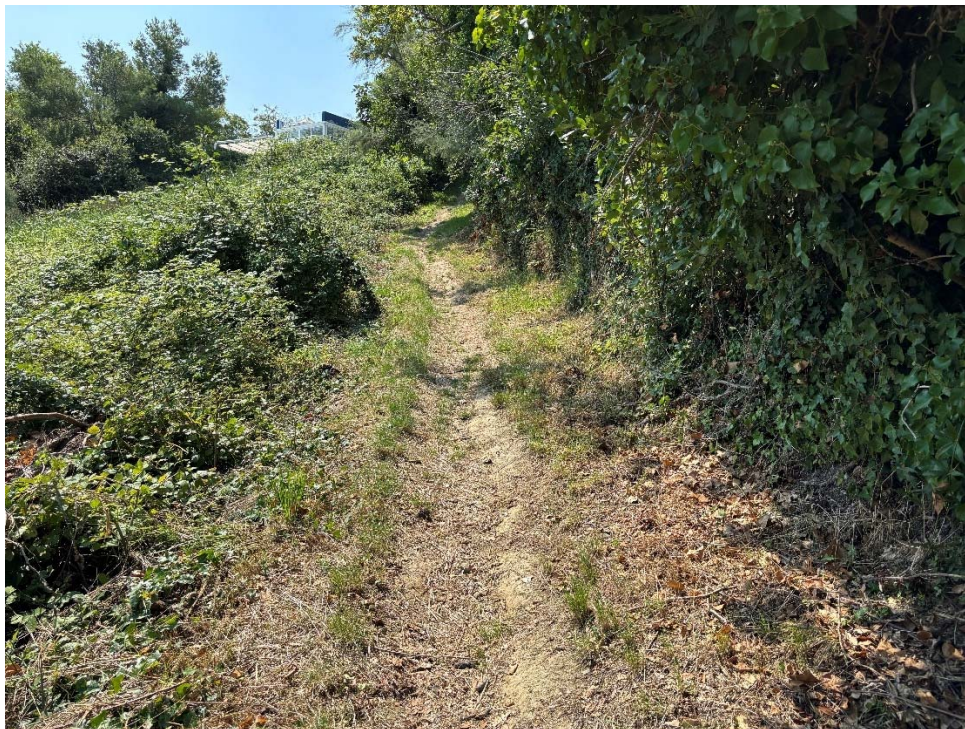
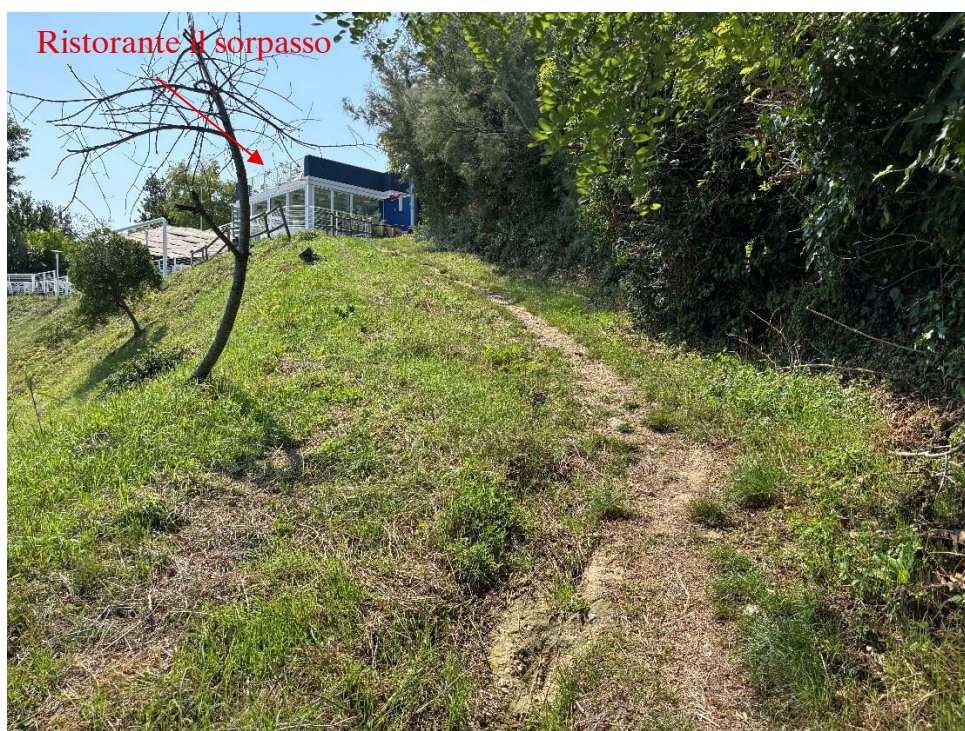
Inizia quindi un ripido sentiero, che sale in direzione del “Sorpasso”, lungo il quale si rileva una forte erosione anche se i terreni interessati sono quelli stratificati della formazione in posto.

L’erosione si manifesta con incisioni nette sia lungo la direzione di massima pendenza, sia trasversalmente al sentiero.

Per contrastare l'erosione in questo tratto ripido, si consiglia di realizzare una serie di piccoli tagli trasversali non profondi, le cui acque dovranno essere poi riversate sul fianco destro (guardando da monte verso valle) e facendole confluire possibilmente in fossi esistenti e/o minimi morfologici.

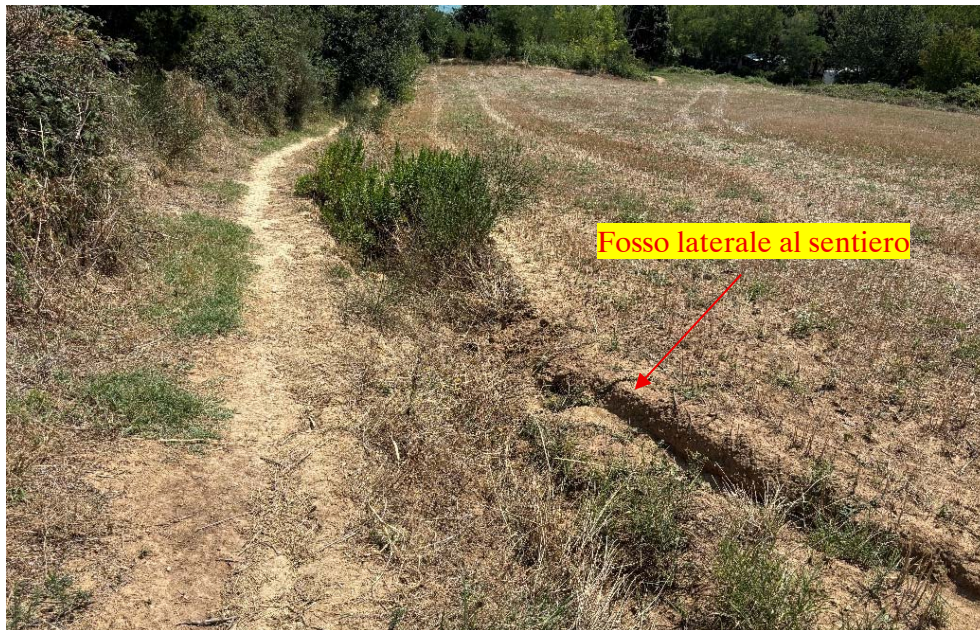
Foto 23

In questo tratto molto ripido il sentiero, pur affiancato da un fosso (Foto 23), è

interessato da un intenso fenomeno erosivo.

E' stata rilevata una forte erosione al centro del sentiero (Foto 23 e Foto 24) ed in alcuni punti il fosso laterale, attraverso dei tagli trasversali (Foto 25), scarica l'acqua verso la falesia.

In questo caso per ridurre l'erosione sul sentiero dovrà essere realizzato un fosso di guardia in testa (smaltendo opportunamente verso la falesia) per intercettare le acque del pendio prima che confluiscano nel sentiero.

Una volta eseguito quanto sopra, sul fosso laterale al sentiero confluirà meno acqua e si possono prevedere più tagli trasversali sul sentiero (eseguiti nei punti più significativi ed in modo adeguato) che scaricano sulla falesia.

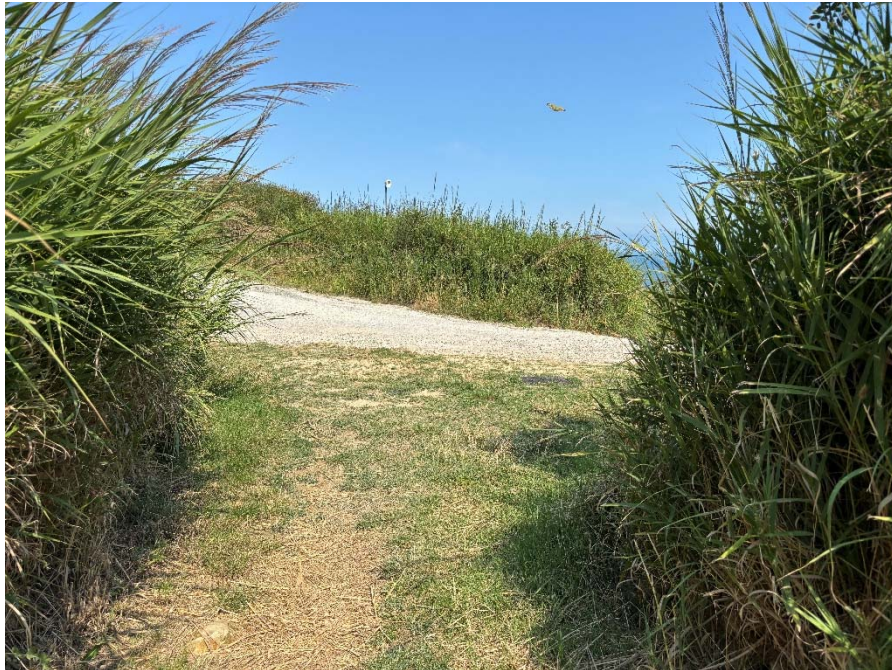
Il tratto iniziale del sentiero, partendo dal basso (Foto 28 e Foto 29) e prossimo alla falesia non presenta attualmente problemi; poi il sentiero si allontana dalla scarpata fino ad immettersi sulla strada vicinale in curva (Foto 30).

Foto 30 - (tratto finale del sentiere che si immette nella strada vicinale)
Si consiglia una pulizia nei tratti adiacenti alla falesia per meglio verificare la distanza dal ciglio.
