**ENTE PARCO NATURALE REGIONALE
DEL MONTE SAN BARTOLO
REGIONE MARCHE**

Oggetto: approvazione del progetto di fattibilità tecnico economica per il consolidamento della falesia in località “la Montagnola” – Bando Italia Croazia “bePreARed”

CONSOLIDAMENTO DI UNA PORZIONE DELLA FALESIA
DEL PARCO SAN BARTOLO IN LOC. LA MONTAGNOLA
CUP: C71G25000200002

RELAZIONE GENERALE E TECNICA

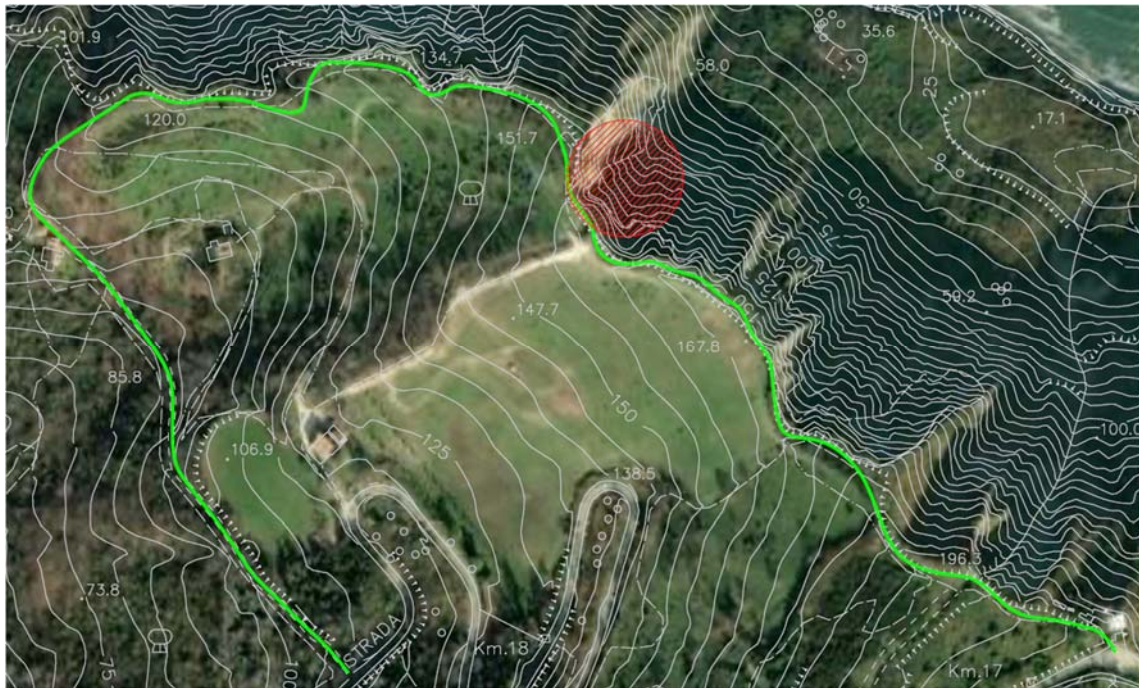
Foto 1

Di seguito un'immagine tratta dalla sovrapposizione della Carta Tecnica del Comune di Pesaro (base corografica scala 1:5.000) e l'immagine satellitare tratta dal portale di Google Earth, dalla quale si evince la presenza della falesia in corrispondenza del tratto d'intervento (sentiero 151 indicato con la linea verde e l'atra oggetto d'intervento con il tratteggio rosso).

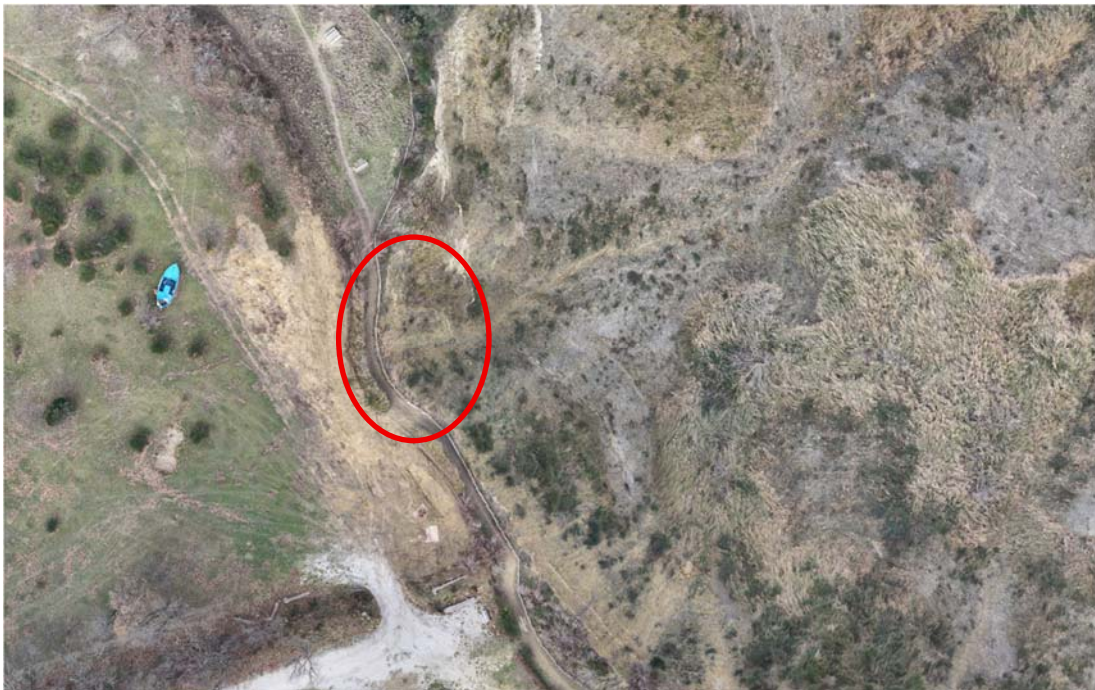
Foto 3 - Planimetria dello stato di fatto ricavata dal rilievo con drone

A seguito dei sopralluoghi eseguiti, viste le somme a disposizione, si è ritenuto intervenire in corrispondenza del punto indicato a seguire con il cerchio rosso, dove anche la staccionata di protezione adiacente al sentiero risulta fortemente danneggiata ed in parte scalzata dal fenomeno erosivo che interessa la scarpata (vd Foto 3 e Foto 4).

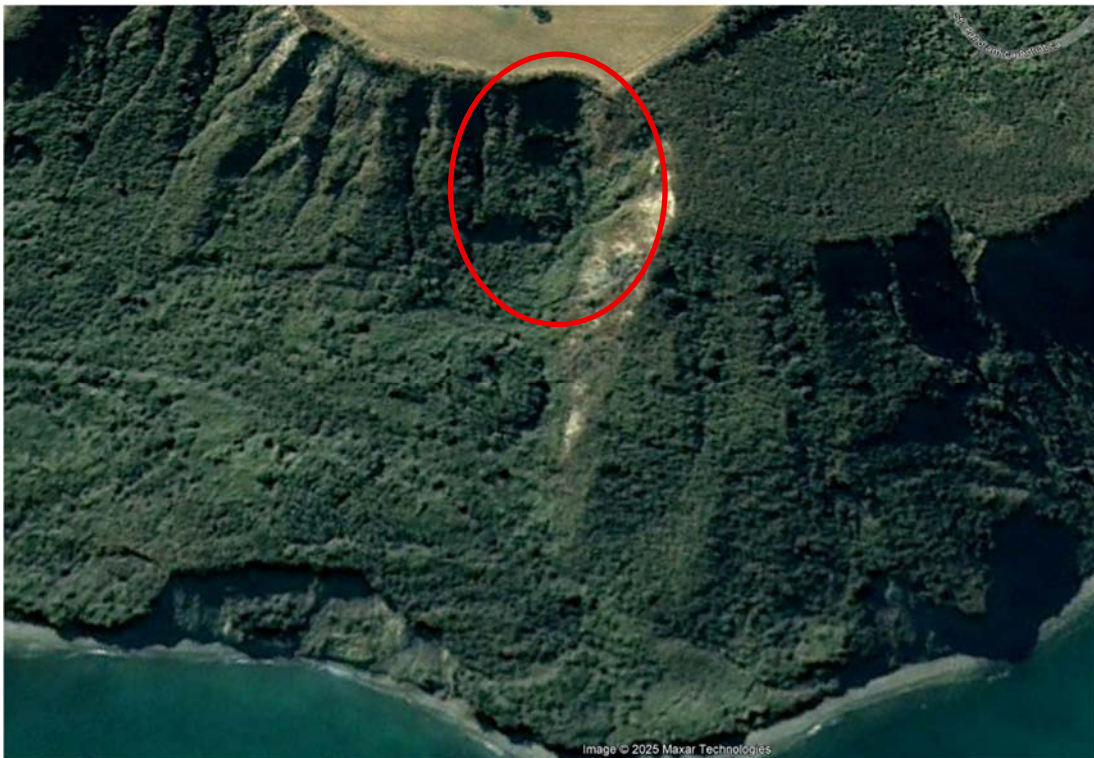
Foto 6 - Google Earth Settembre 2001

Nel fotogramma Foto 6 la falesia risulta complessivamente ricoperta da una discreta vegetazione, salvo il tratto subito sotto il fronte oggetto di studio dove presumibilmente si era verificato uno smottamento. Al piede della falesia, a sinistra del costone stabile, è presente una ripida scarpata di circa cento metri di fronte, causata dall'erosione marina.

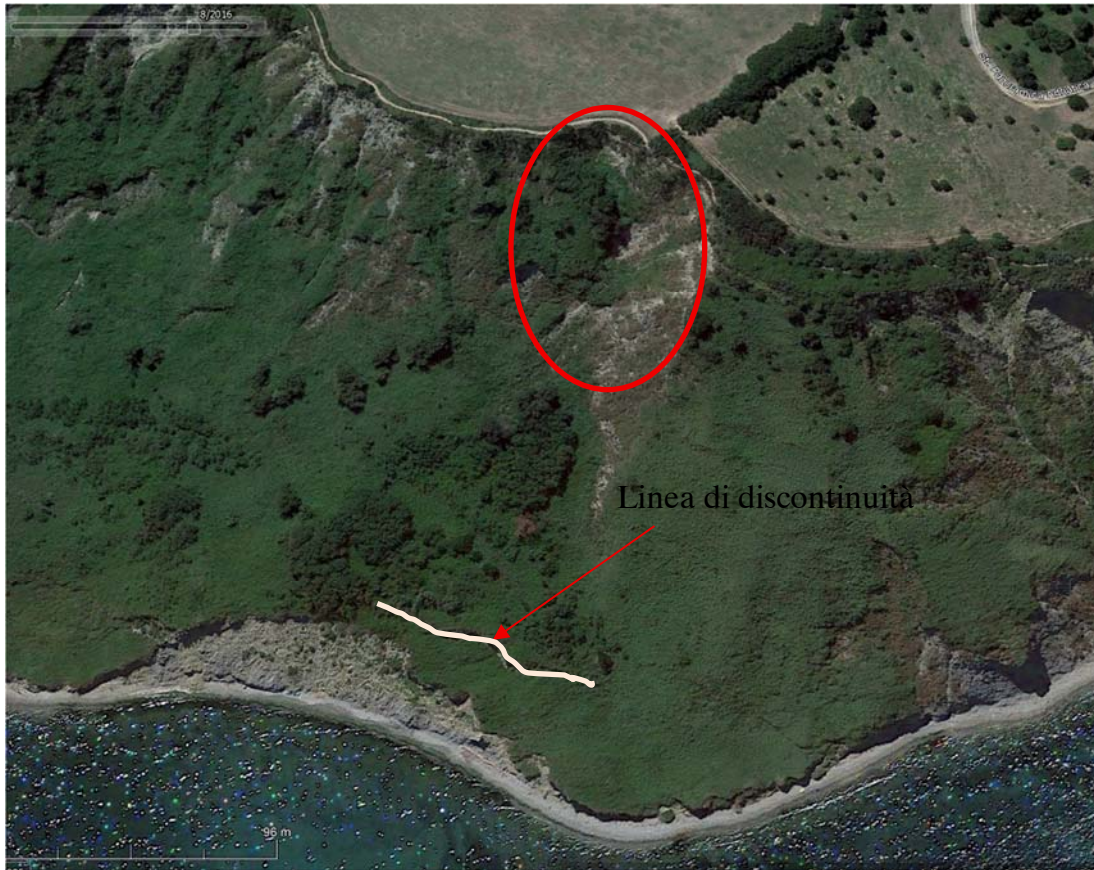
Foto 7 - Google Earth Agosto 2016

Rispetto alla foto del 2001 nella Foto 7 sono cambiate le condizioni al piede della falesia, dove sul lato destro si rileva una linea di discontinuità corrispondente ad un potenziale fronte di frana.

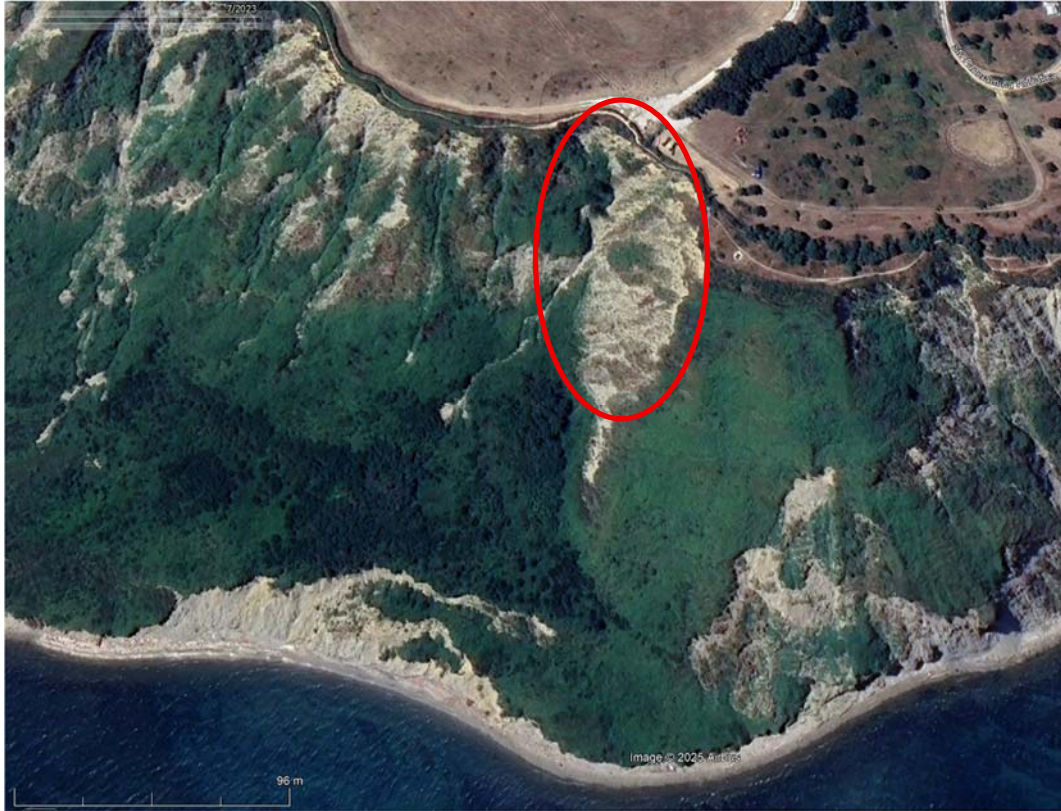
Foto 8 - Google Earth Luglio 2023

Rispetto alle precedenti, nella Foto 8 notiamo un quadro erosivo più ampio sulla parte alta del versante ed un peggioramento della stabilità al piede della falesia, al fianco destro del costone.

La scarpata, lungo la linea di costa, si è ampliata e si può stimare un fronte di oltre 100 metri di lunghezza.

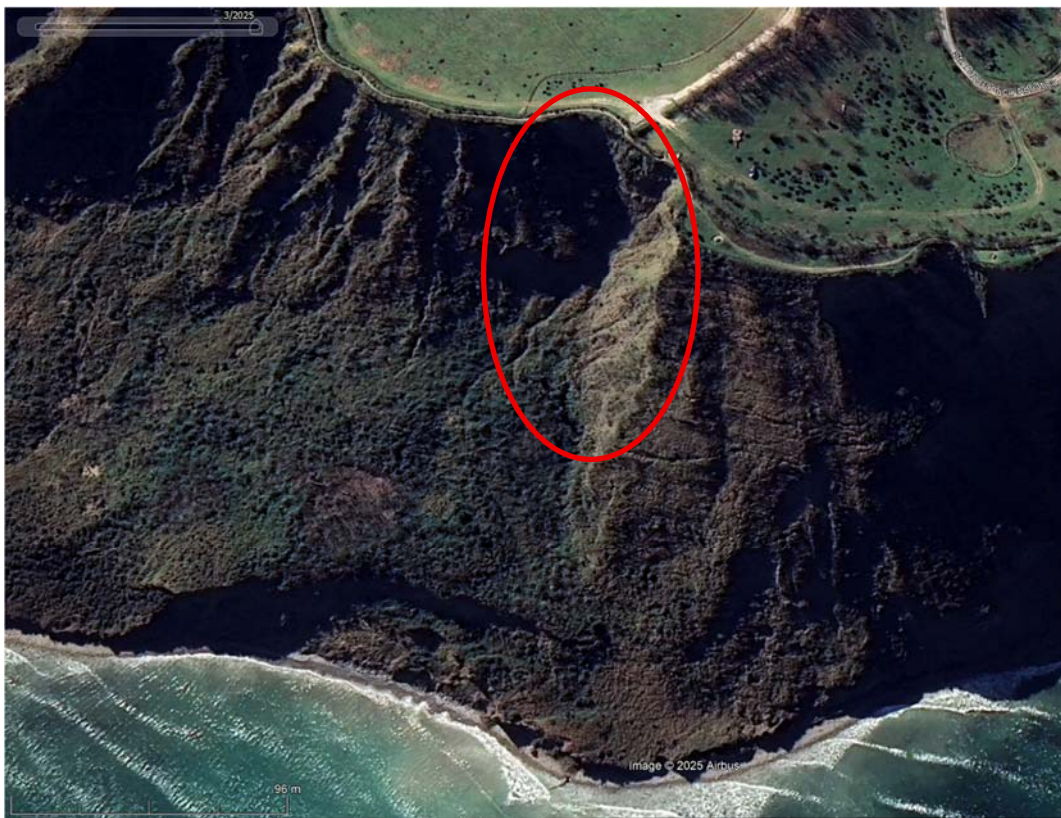
Foto 9 - Google Earth Marzo 2025

La Foto 9, piuttosto scura non ci permette di valutare la falesia nel complesso, tuttavia, nel tratto evidenziato con il cerchio rosso, risulta evidente l'incavo che si è venuto a creare sotto il sentiero e che rappresenta il risultato di un continuo arretramento del versante.

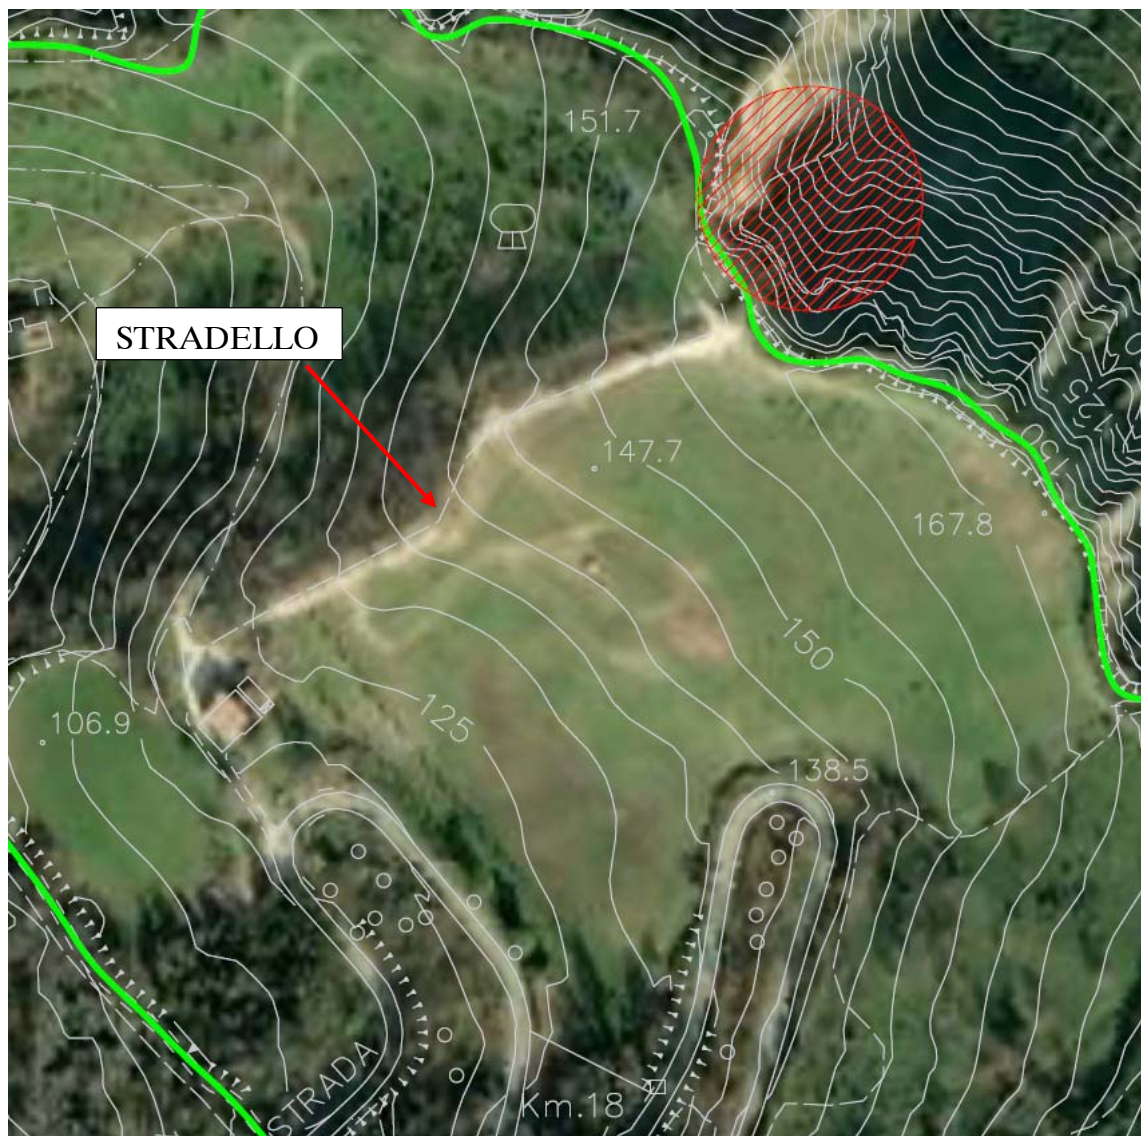
Figura 15

La particella 5 del fg 2, di proprietà del comune di Pesaro, è facilmente raggiungibile mediante uno stradello indicato anche in planimetria catastale: tale stradina attraversa le particelle del fg 2 num. 260 e num 291, ed in realtà è attigua alla particella num. 296, dove sono presenti edifici il cui accesso è sulla strada panoramica.

Le particelle sopra menzionate risultano di proprietà della ditta *Oikos Invest srl* con sede in Gatteo (FC) – c.f. 03613360407; come da accordi con il RUP, non si elabora un piano particellare, poiché il proprietario dello stradello permetterà all'impresa

esecutrice delle opere di utilizzarlo per trasportare i materiali e per accedere alla zona interessata dalle lavorazioni.

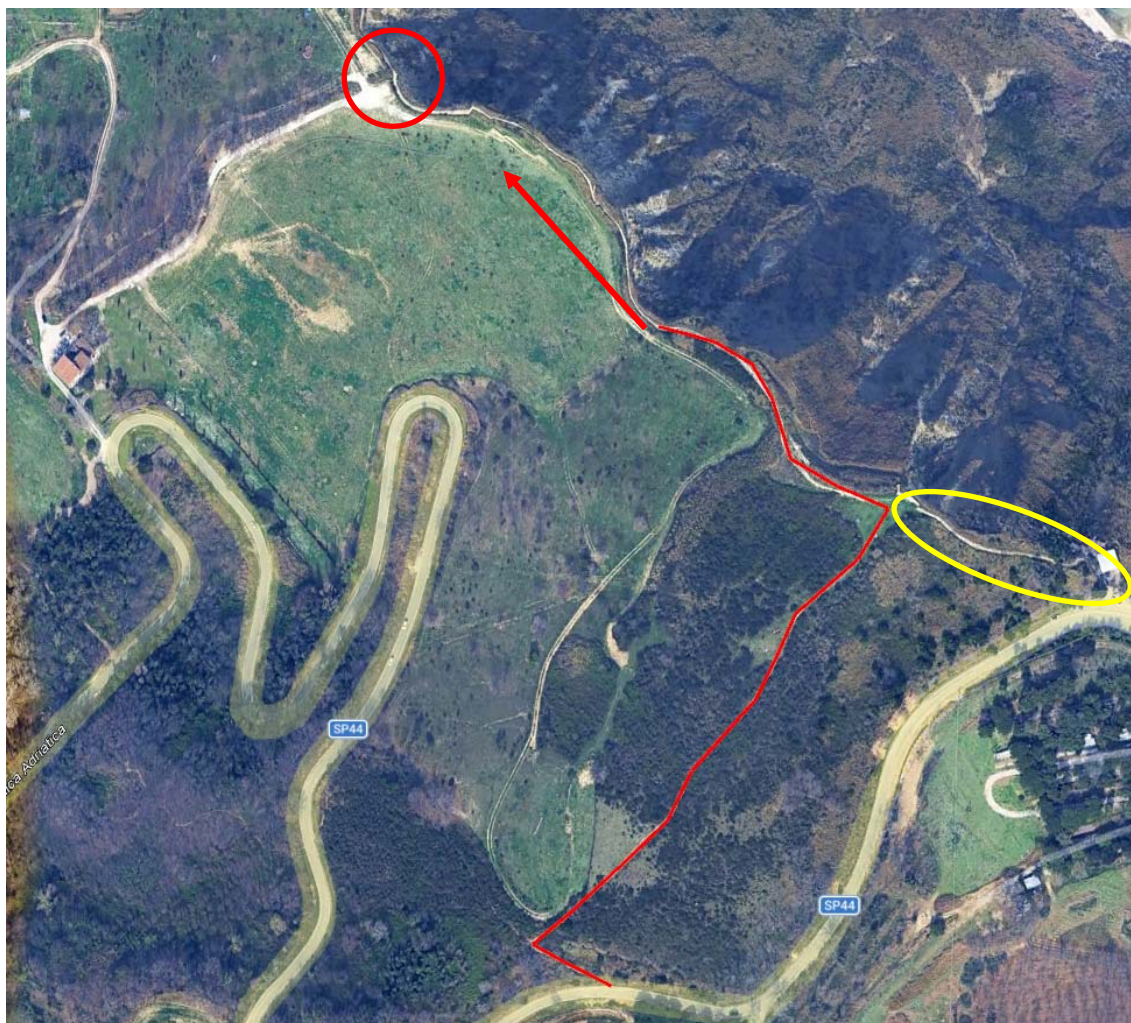
Figura 16

La strada indicata in rosso, con accesso sulla provinciale, conduce al sentiero che poi digrada fino al cantiere (cerchio rosso).

In questa soluzione si evita il tratto di sentiero cerchiato in giallo, molto impervio e dal fondo disconnesso.

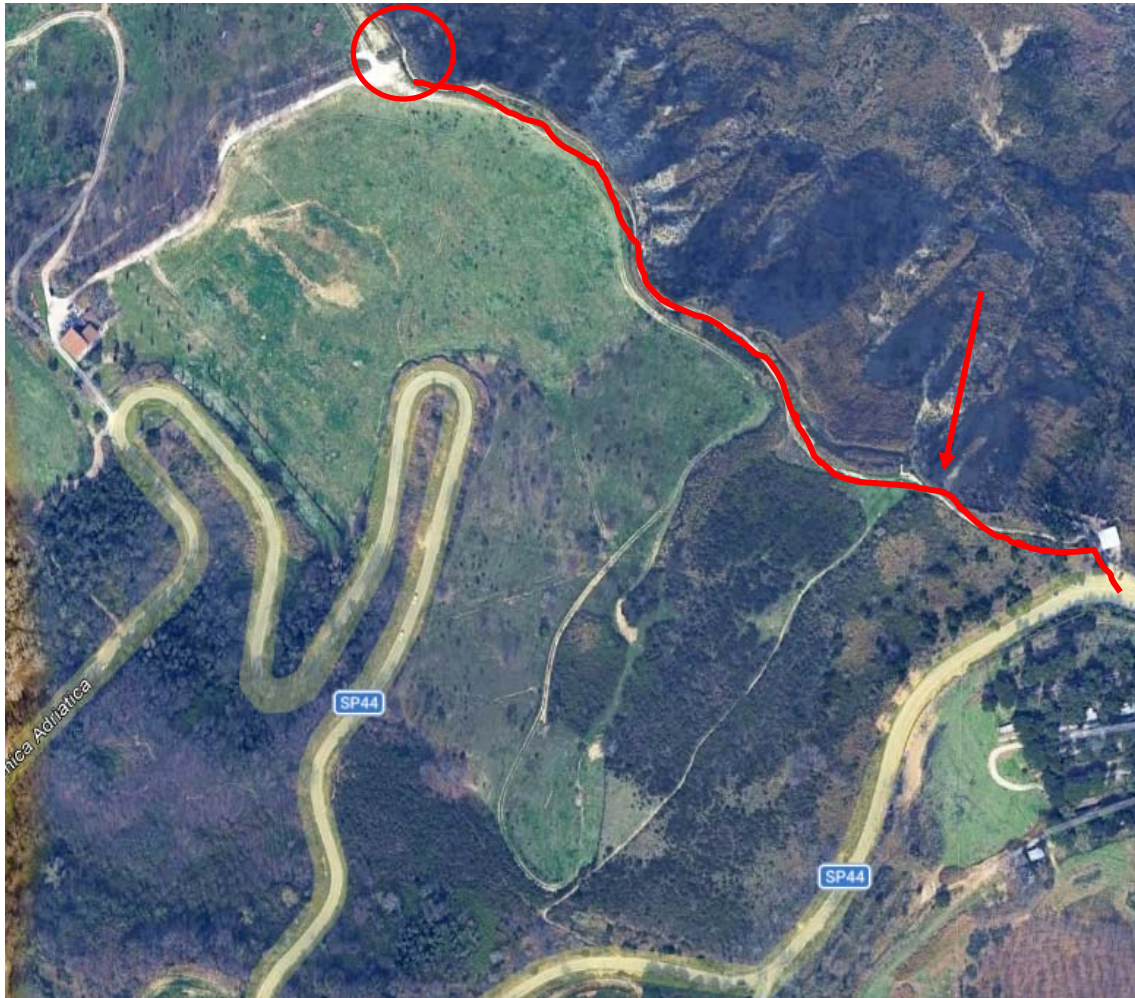
**Figura 17**

Dalla provinciale il sentiero contraddistinto in rosso è molto impervio, soprattutto fino alla freccia indicata nell'immagine sopra riportata: tutto ciò renderebbe più complicato e difficile l'accesso alle zone di lavorazione.
