OGGETTO: Presa d'atto della relazione tecnica recante "analisi preliminare sulle criticità di alcuni sentieri del Parco San Bartolo."

**ANALISI PRELIMINARE SULLE CRITICITA' DI
ALCUNI SENTIERI DEL PARCO SAN BARTOLO.**

RELAZIONE TECNICA

Rif.3604
Settembre 2025

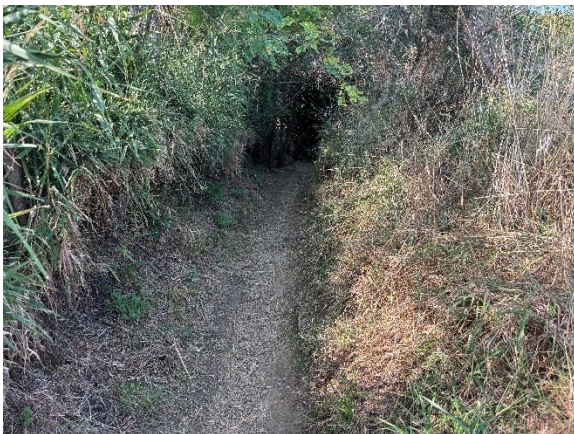
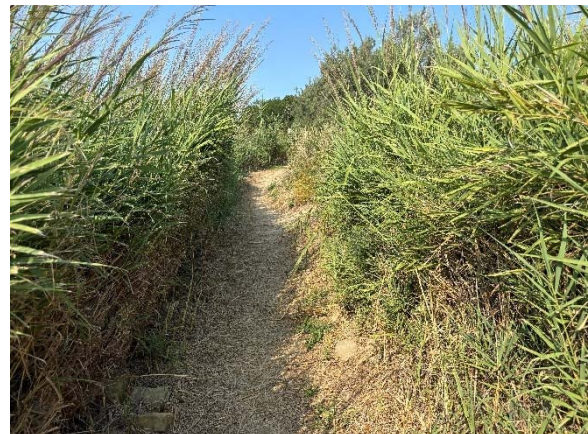
Proseguendo oltre il piazzale, il sentiero si presenta in discrete condizioni (Foto 9 e Foto 10), salvo un tratto (Foto 11) dove questo corre in prossimità del ciglio scarpata e non risulta protetto; quindi dovrà essere realizzata una staccionata.

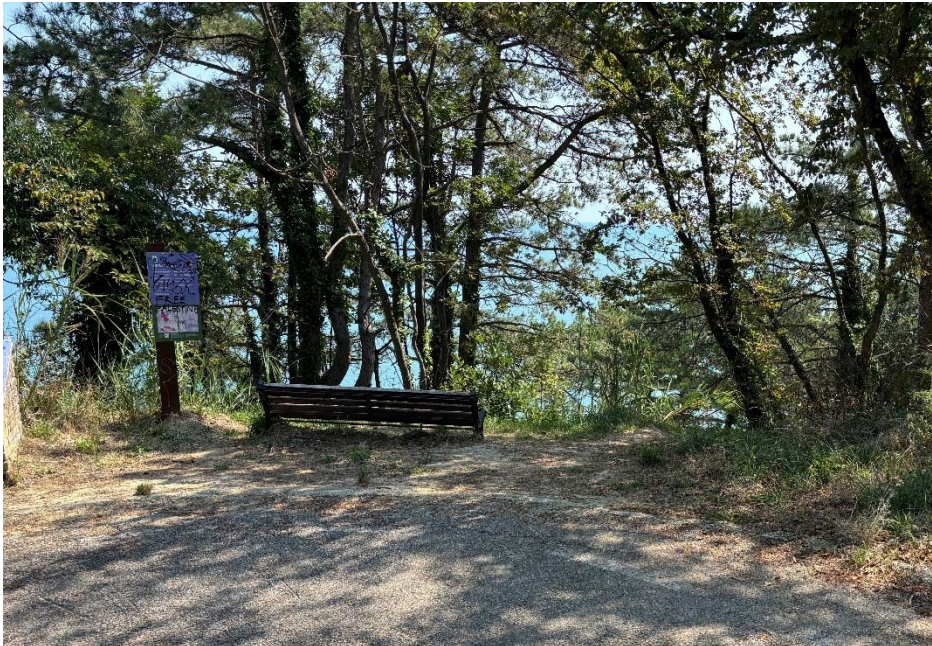
Foto 12

A partire dall'inizio (Foto 12) fino ad un tratto di circa 150/200 metri il sentiero si presenta in buone condizioni e con una discreta larghezza (Foto 16).

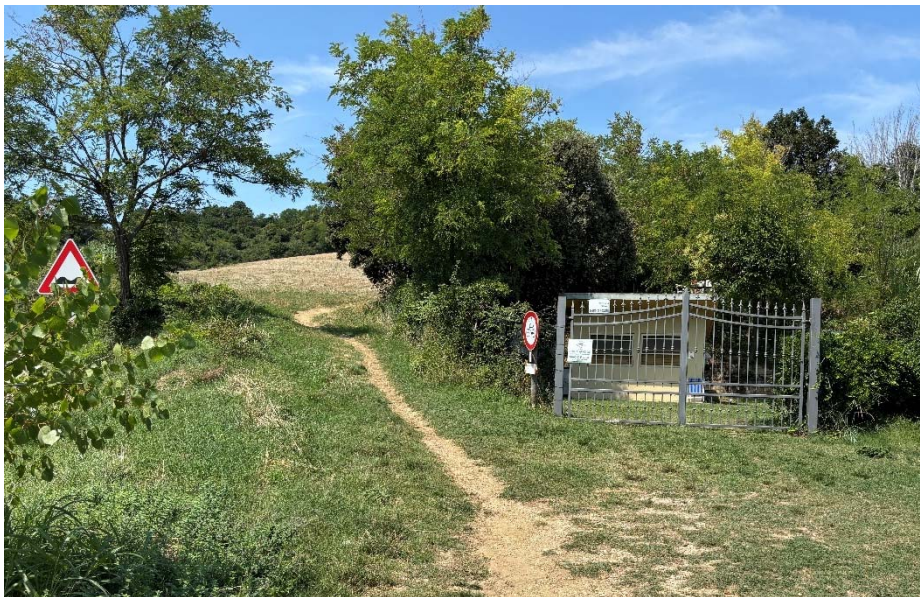
Foto 22

Il sentiero inizia dalla strada provinciale in corrispondenza del campeggio (Foto 22) e salendo, fin dai primi metri, le pendenze risultano elevate per un tratto di almeno 150 metri.

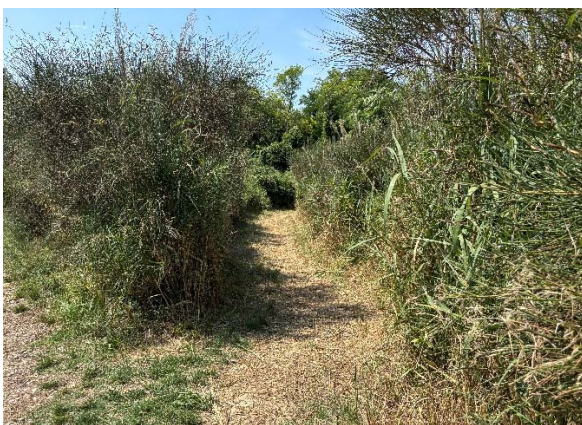
Foto 26

Una volta superata la ripida salita il sentiero è facilmente percorribile, con tratti sub-pianeggianti (Foto 26), fino ad arrivare al suo termine in prossimità del maneggio (Foto 27).

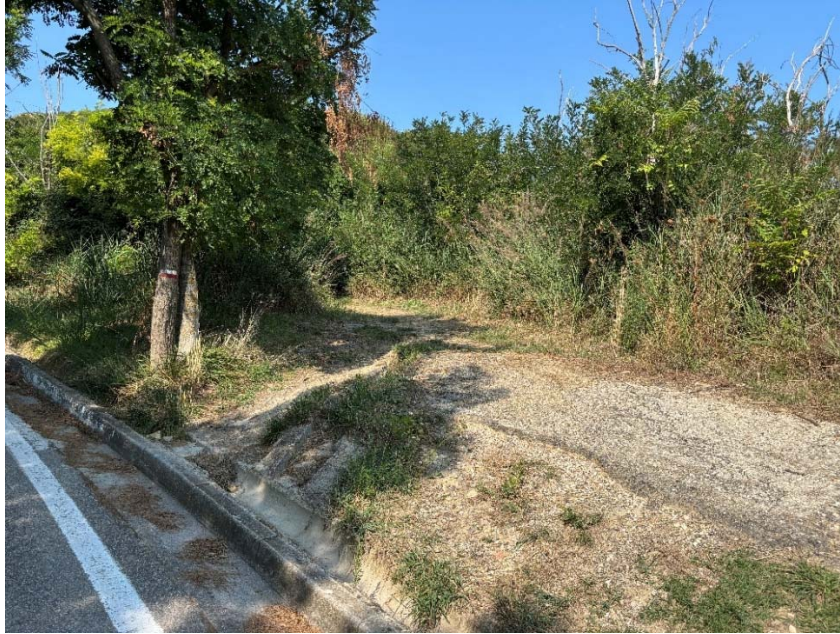
Foto 28 - (tratto iniziale salendo dalla strada comunale)

Il tratto iniziale del sentiero, partendo dal basso (Foto 28 e Foto 29) e prossimo alla falesia non presenta attualmente problemi; poi il sentiero si allontana dalla scarpata fino ad immettersi sulla strada vicinale in curva (Foto 30).

Foto 30 - (tratto finale del sentiere che si immette nella strada vicinale)
Si consiglia una pulizia nei tratti adiacenti alla falesia per meglio verificare la distanza dal ciglio.
